Gutachten zur Fassade
St. Maria zur Höhe in Soest

Objekt Instandsetzung St. Maria zur Höhe	Adresse Am Hohnkirchhof 1 59494 Soest	Datum 05.05.2015	Dokumentation Fotodokumentation
---	--	----------------------------	--

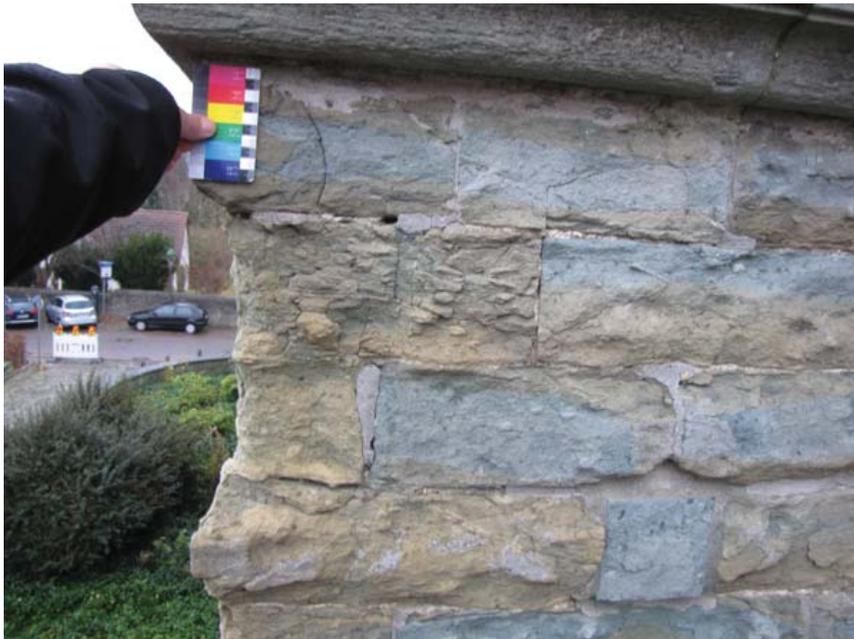
Bild 003
Desolates und gerissene Ecksteine, offene Fugen

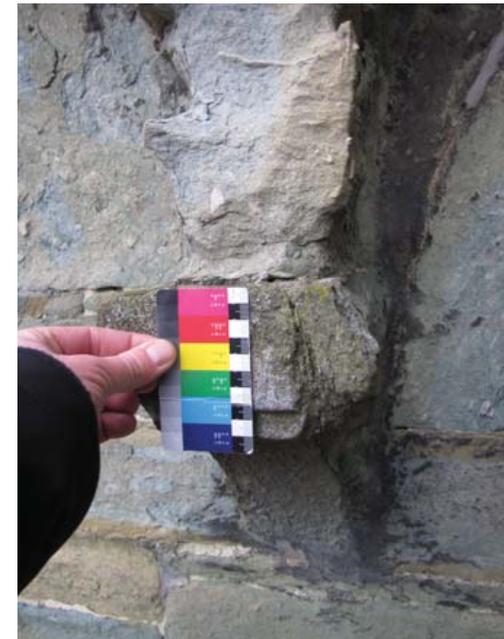
Bild 004
Desolates Konsole des Rundbogenfries

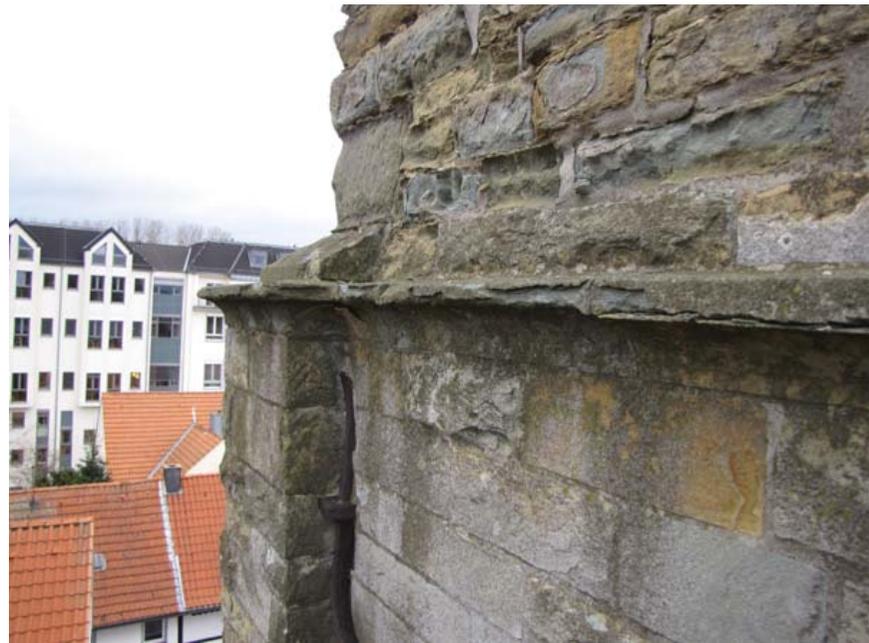
Bild 009
Desolater Mauerstein und Gurtgesims

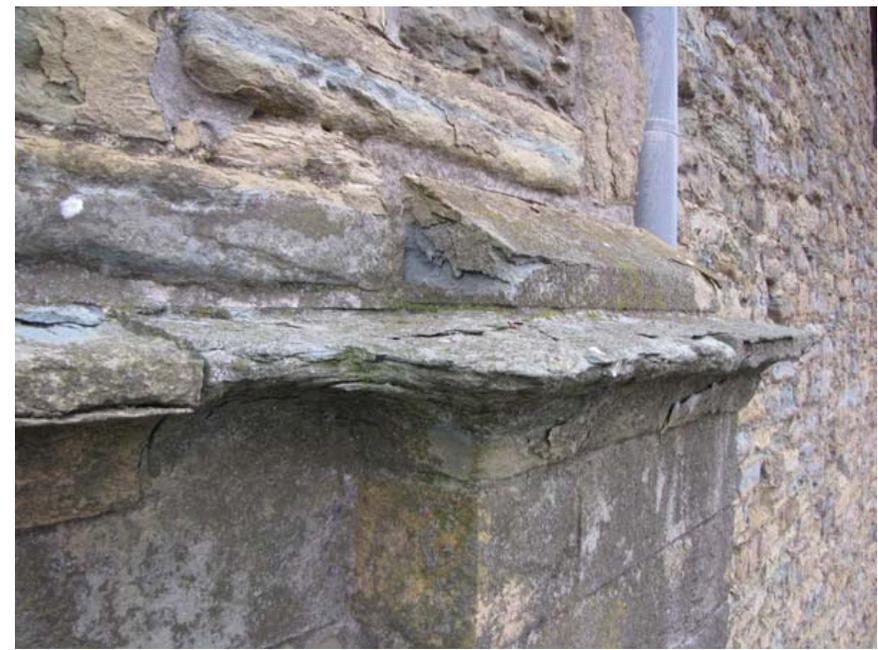
Bild 010
Detail im Lager aufgehende und abschalende Steine des Gesims
an wasserbelasteten Flächen

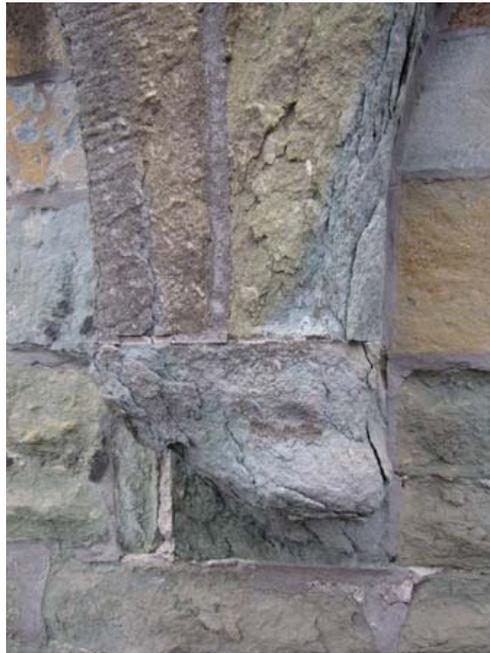
Bild 013

Verwitterte Konsole Starke Wind- und Wassererosion am Pfeiler an der Wetterseite

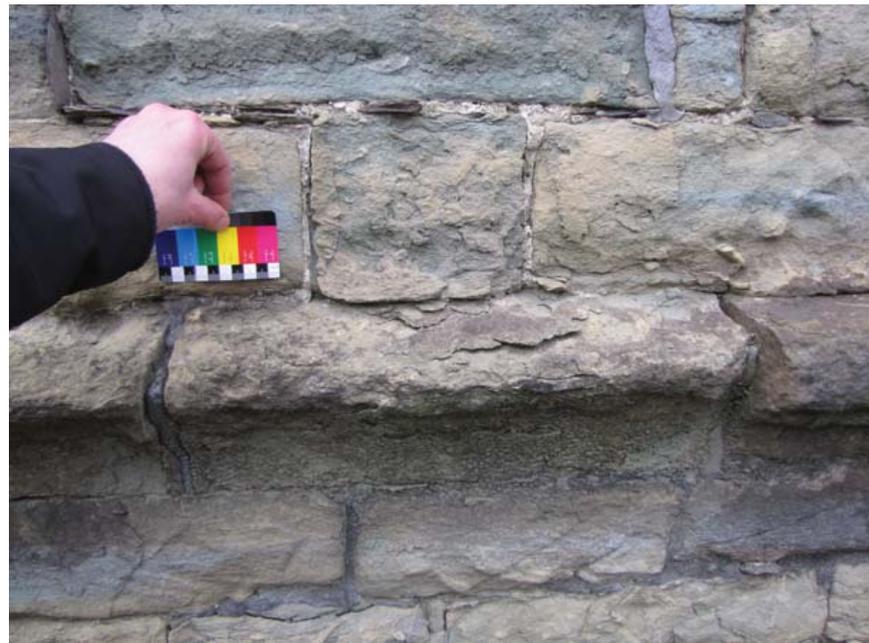
Bild 032
Desolate Fugen und Steine

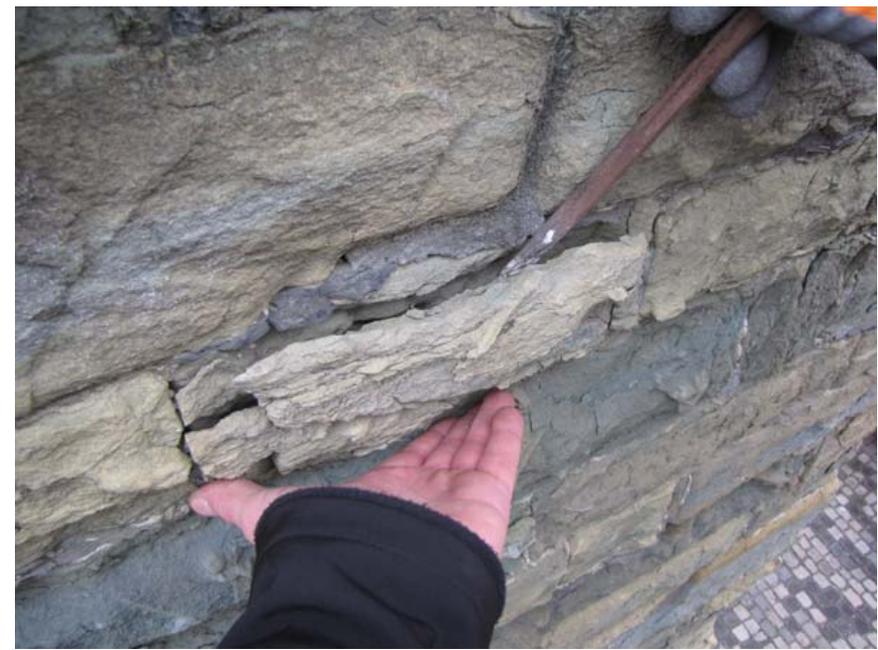
Bild 033
Sicherung einer abgehenden Schale

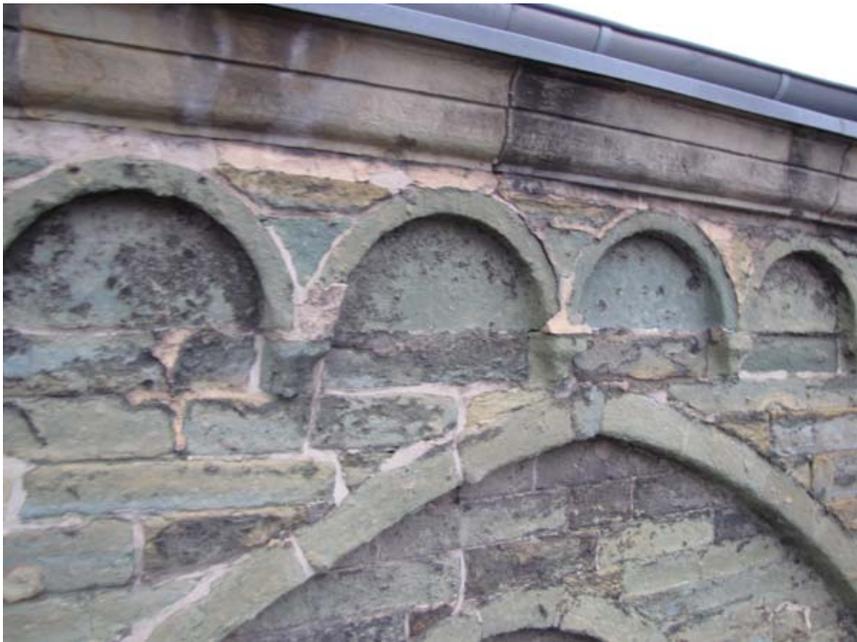
Bild 058
Offene Fugen, Reste von zementären Fugen

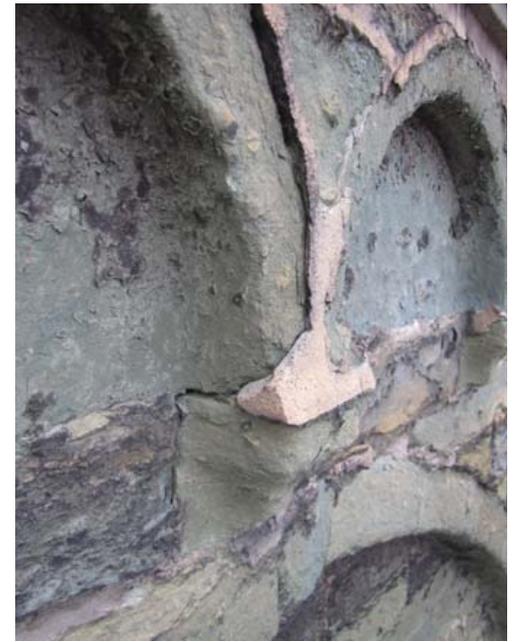
Bild 059
Abgehende zementäre Verfugung

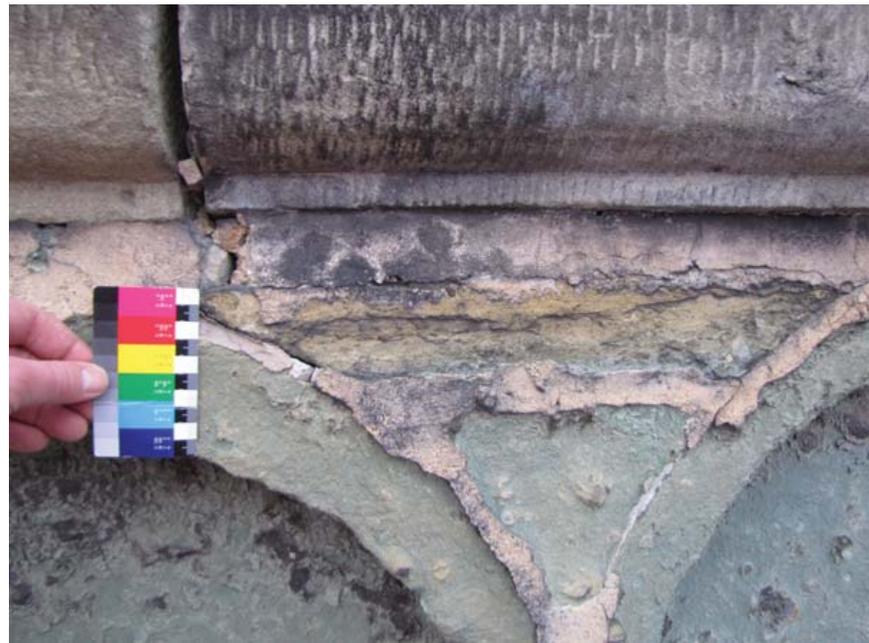
Bild 062
Offene Fugen, Zementäre Fugen

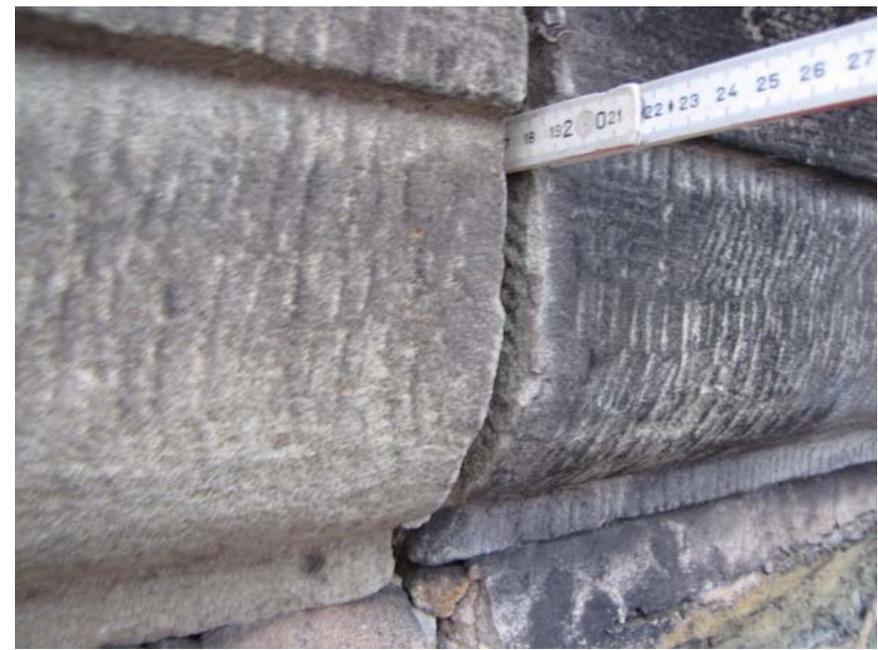
Bild 063
Offene Fugen im Traufbereich

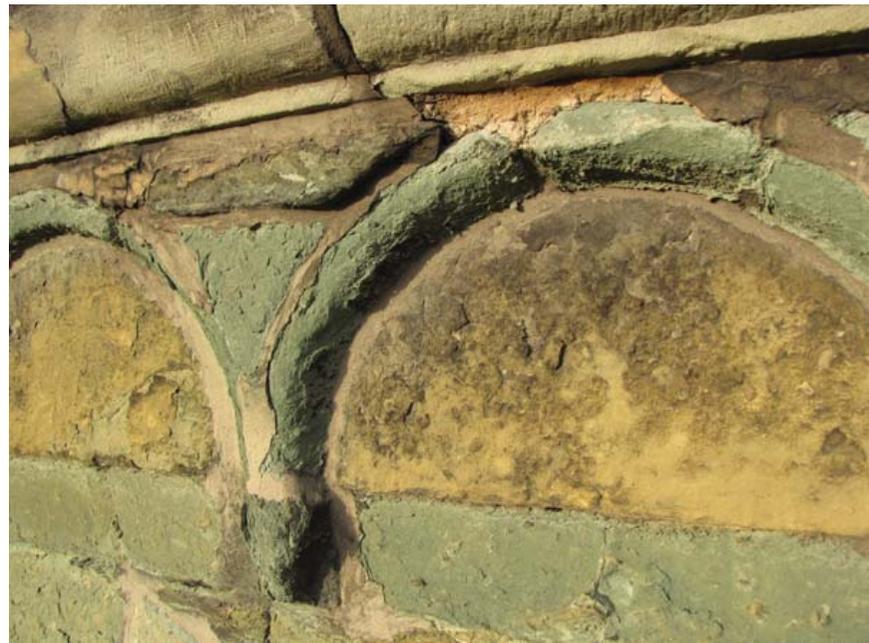
Bild 066
Desolate Steine Bogenfries

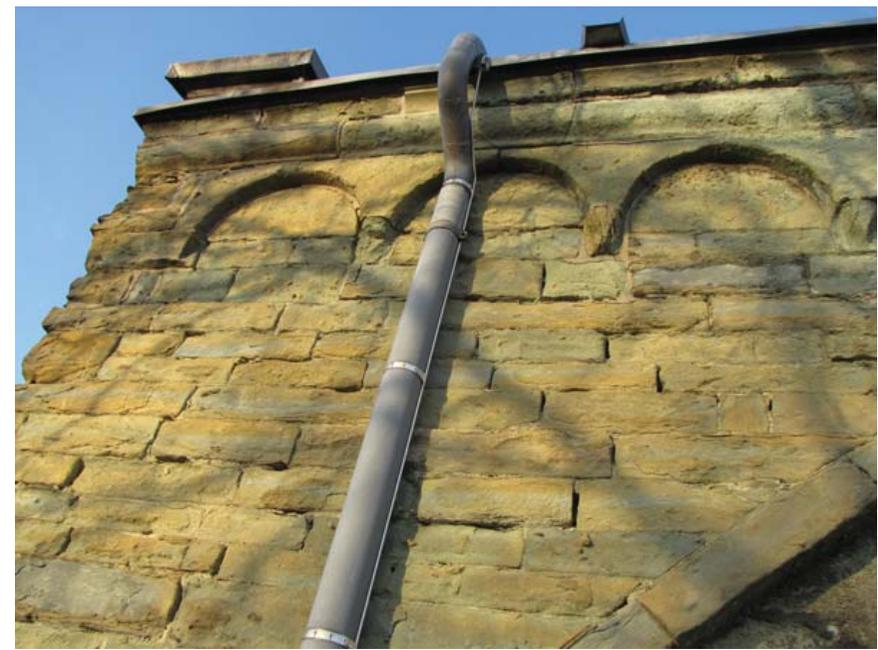
Bild 067
Offene Fugen

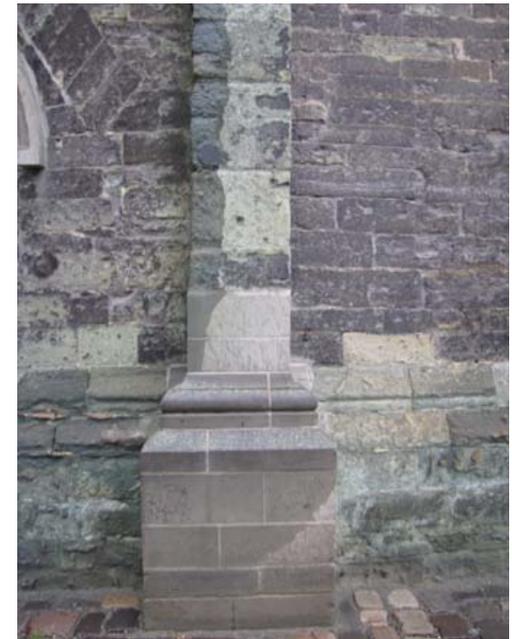
Bild 079
Bewitterung des Pfeilers nach Regen sichtbar

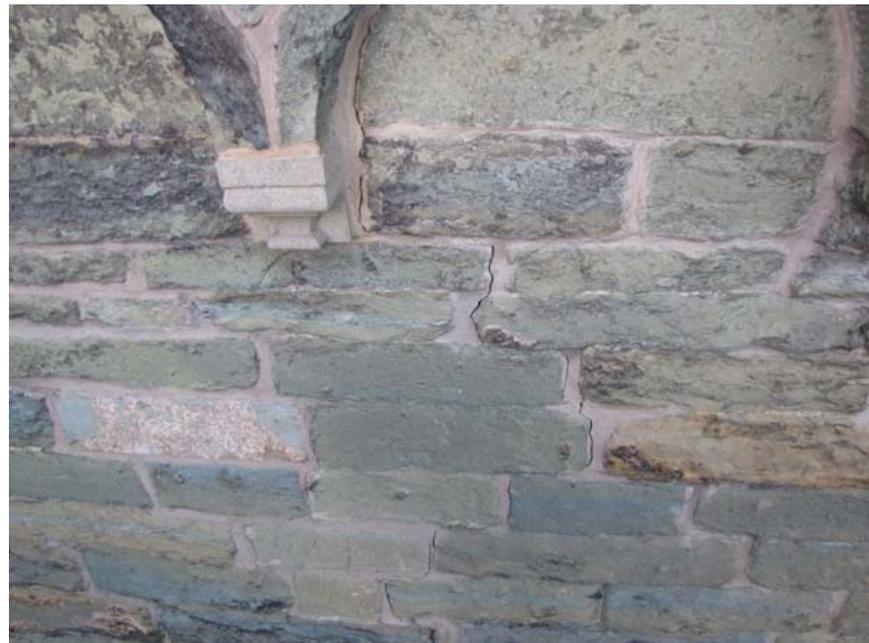
Bild 084
Riss im Bereich des Bogenfrieses

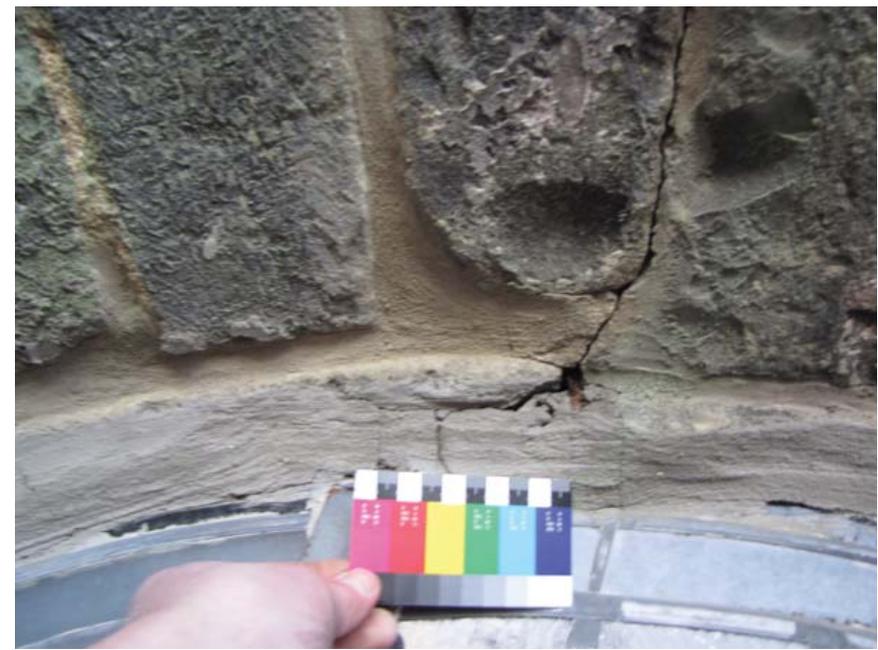
Bild 085
Riss vom Bereich des Bogenfrieses über Bogen Fenster endend

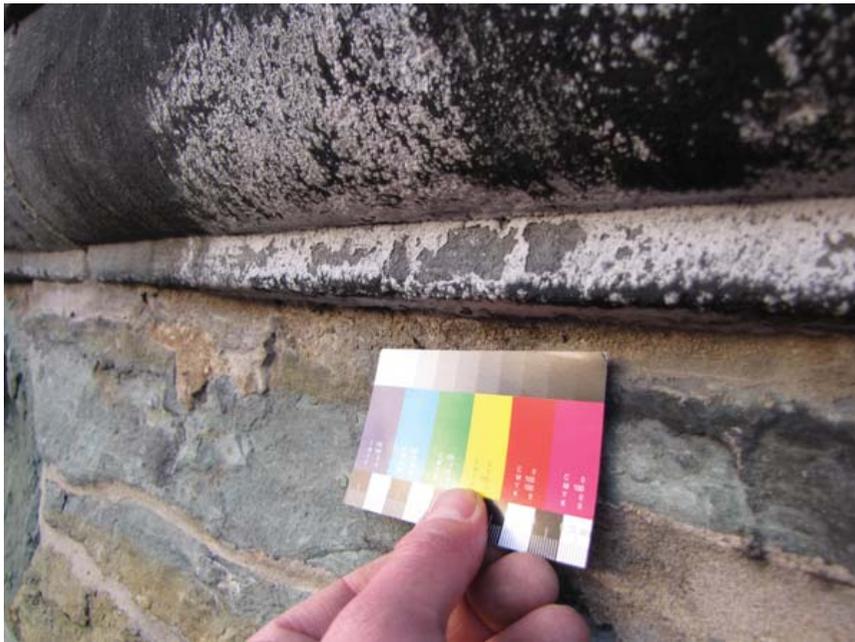
Bild 110
Salzkrusten

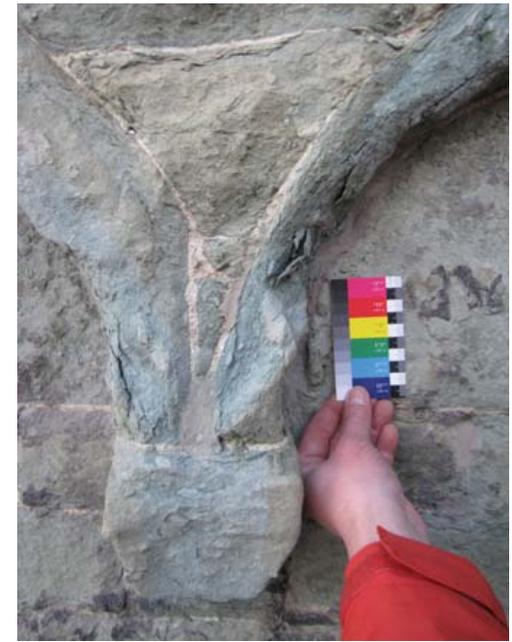
Bild 111
Starke Substanzverluste an Bogenstein des Rundbogenfries

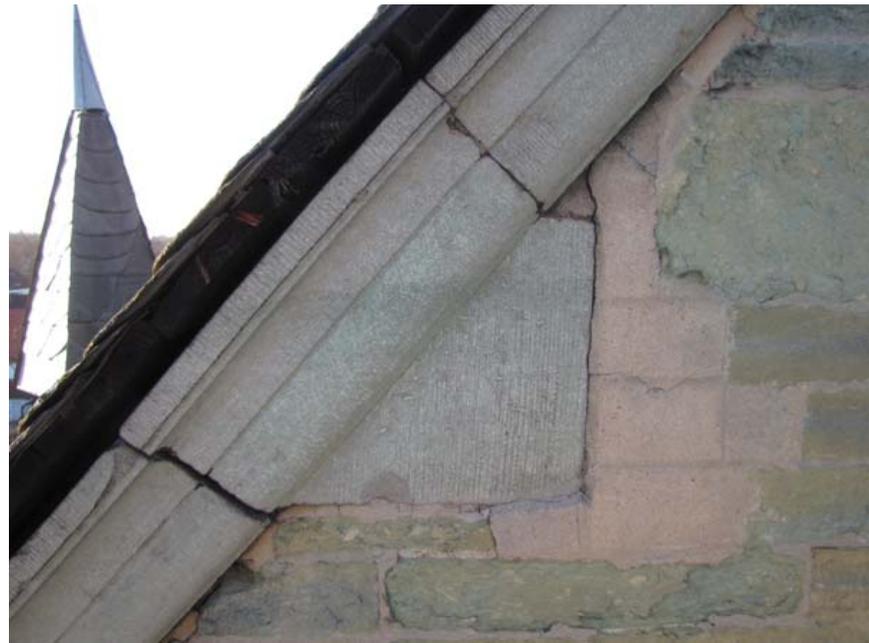
Bild 126
Anrutschende Giebelgesimsteile

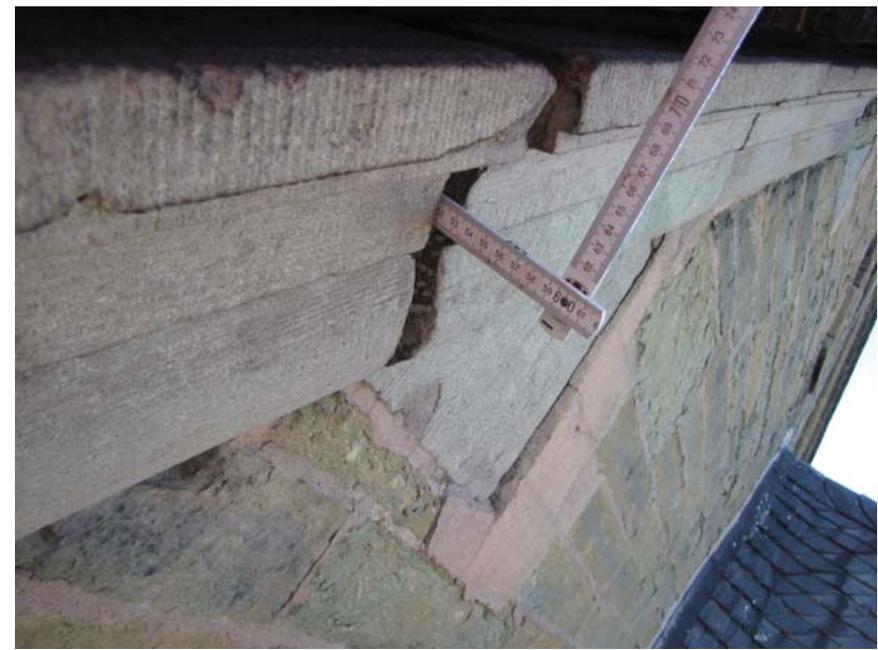
Bild 127
Offene Fugen am Giebelgesims

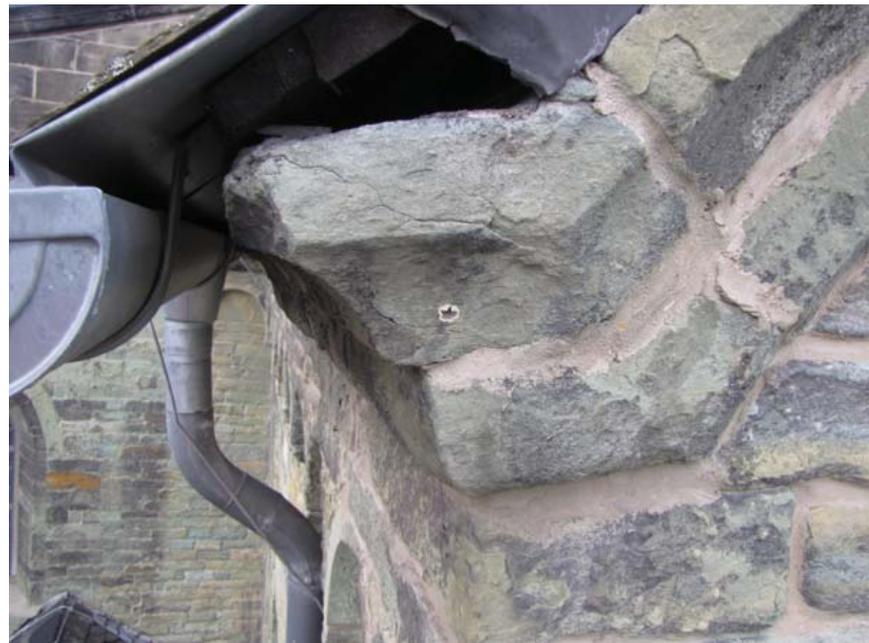
Bild 140
Risse im Kämpferstein des Giebelgesimses

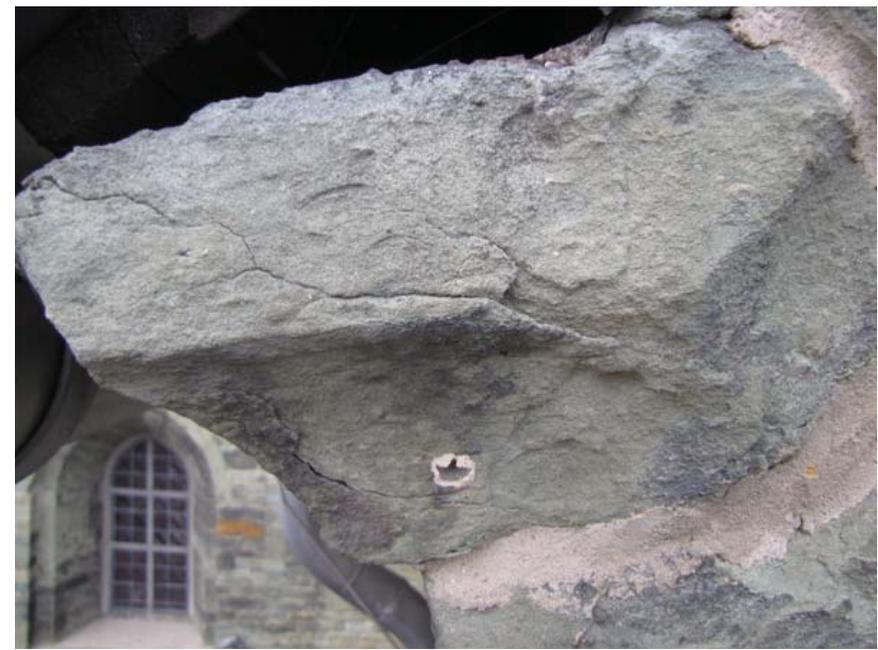
Bild 141
Risse im Kämpferstein

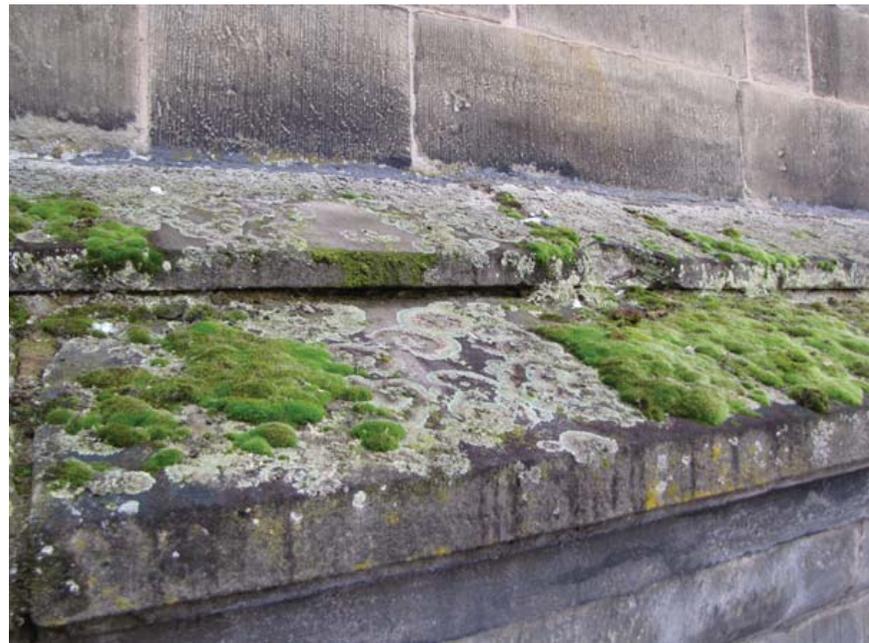
Bild 171
Offene Fugen, aufliegende Moose

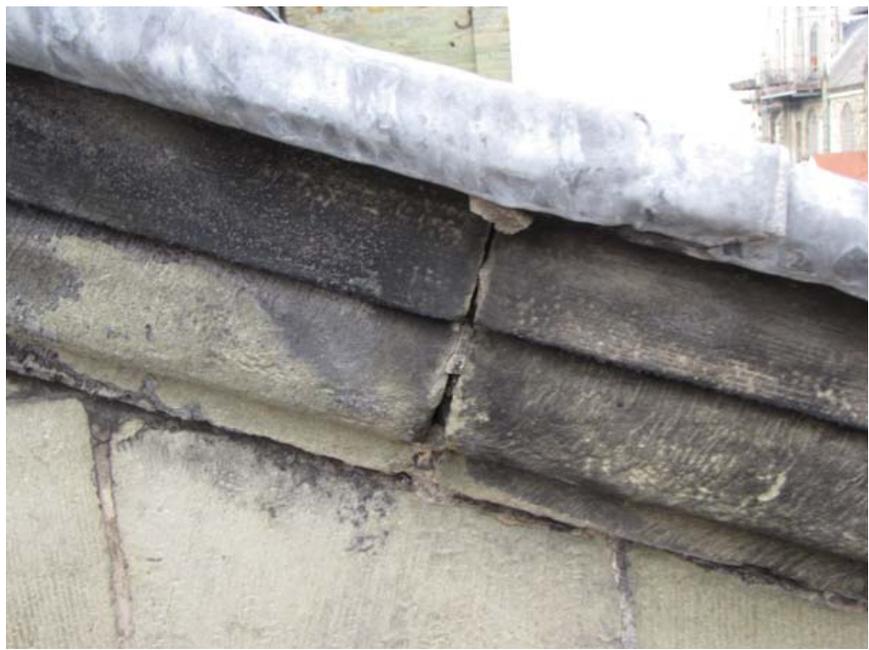
Bild 172
Offene Fugen am Traufgesims

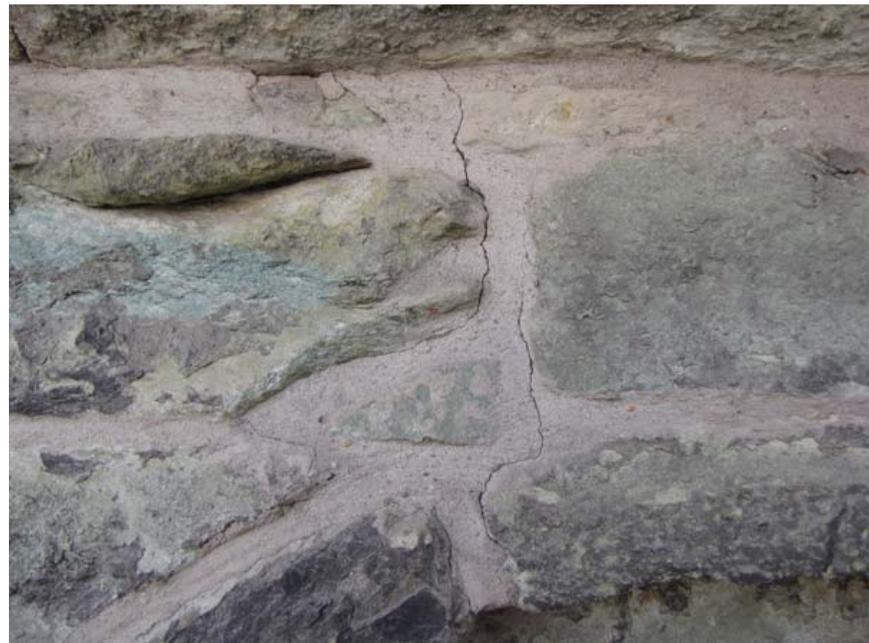
Bild 191
Riss im Bereich der Traufe und Bogenfries

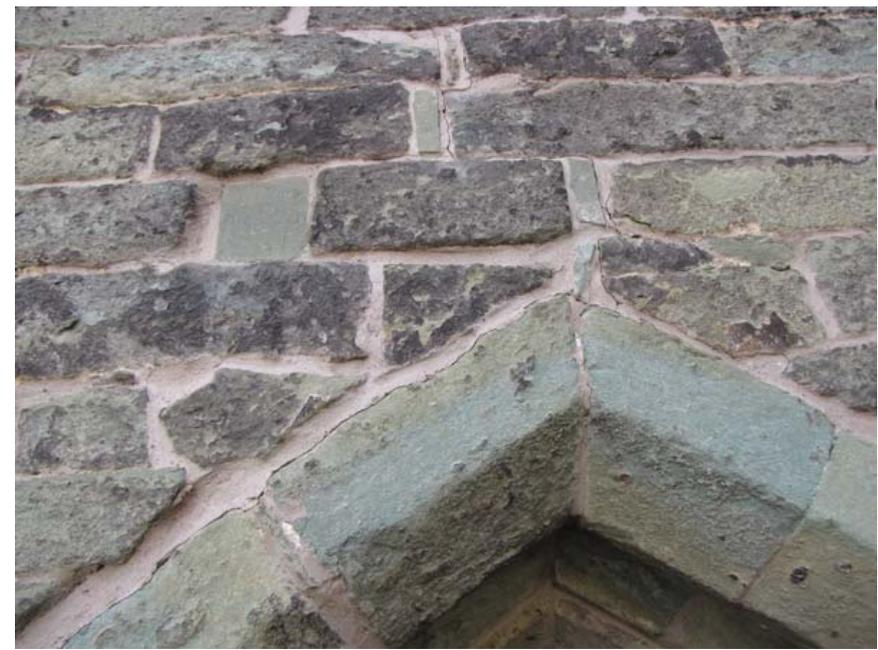
Bild 192
Riss im Bereich der Traufe und Bogenfries

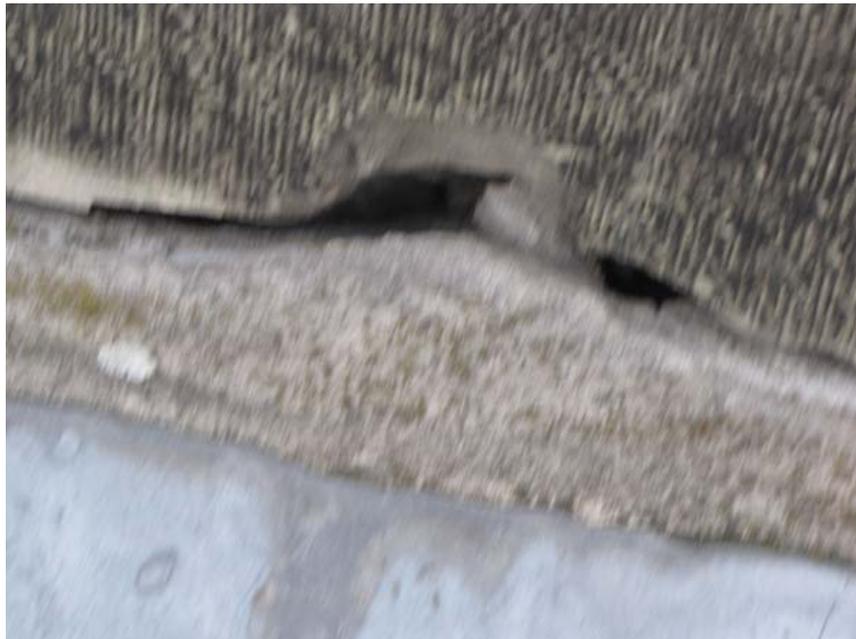
Bild 199

Abgerissene zementäre Eindichtung der Bleideckung

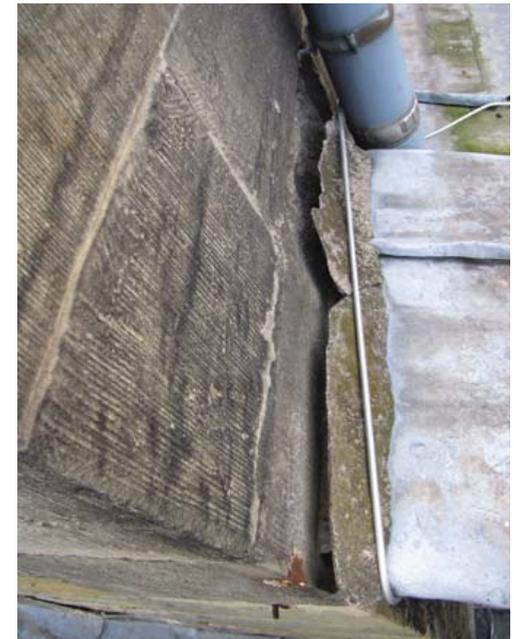
Bild 200

Abgerissene zementäre Eindichtung der Bleideckung

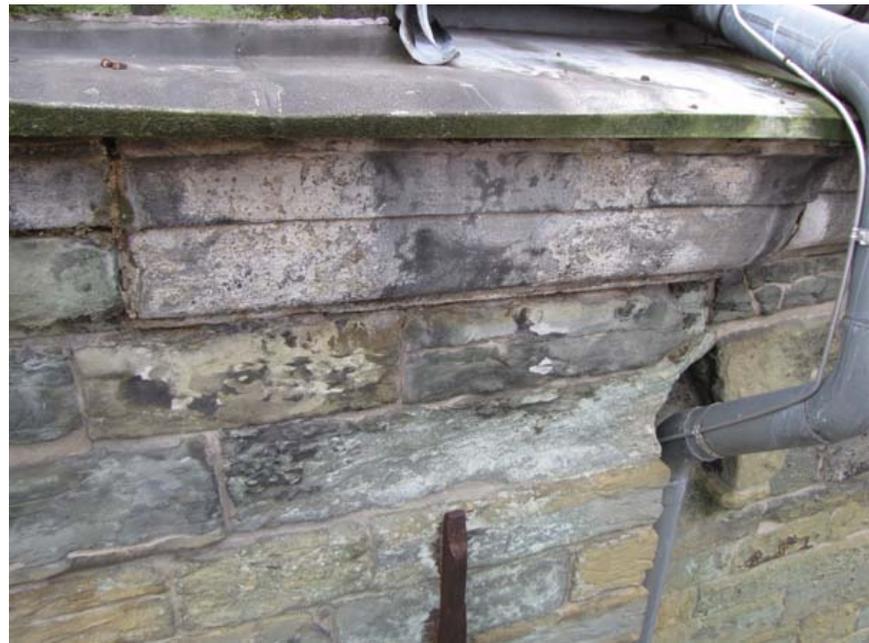
Bild 203
Desolate Wasserführung, Wasser- und Salzschäden

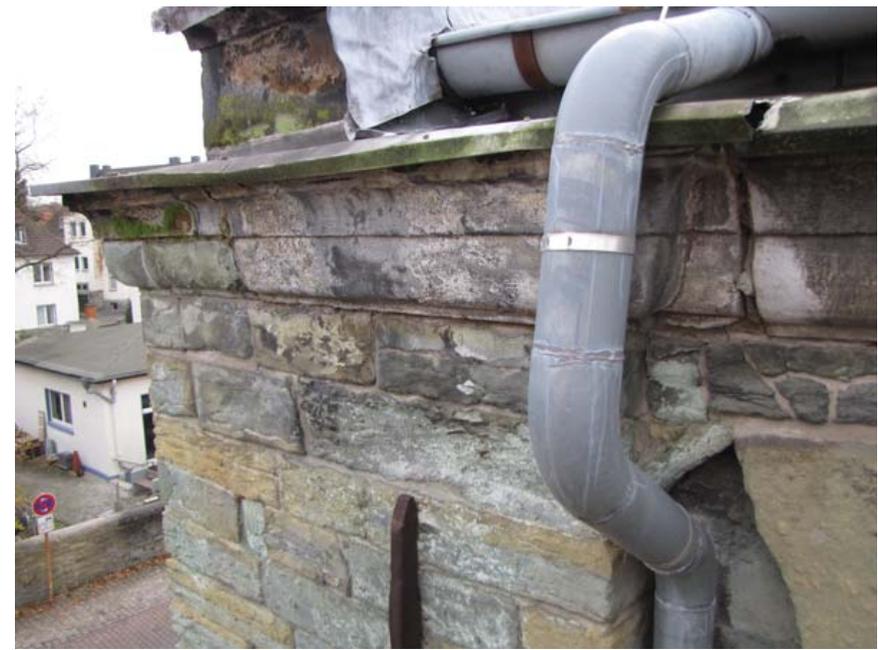
Bild 204
Desolate Wasserführung, Wasser- und Salzschäden

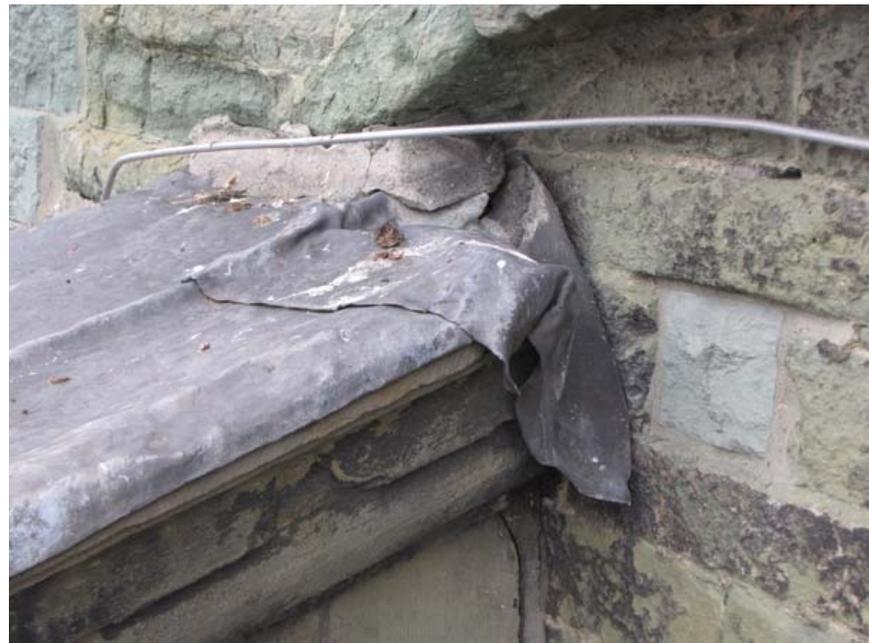
Bild 228
Mangelhafte Bleiabdeckung

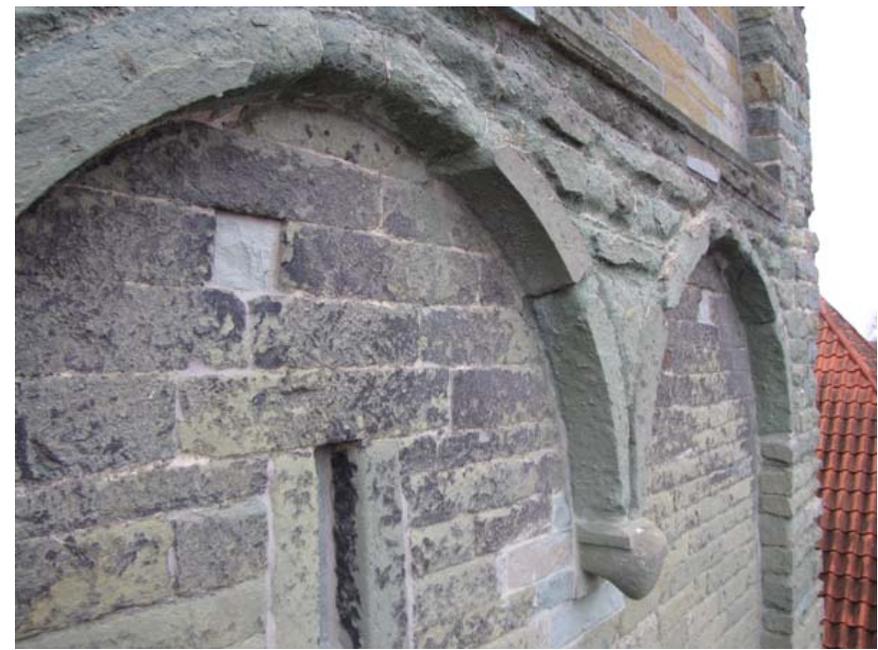
Bild 229
Bereiche verwitterter Bogenfries,
neue Konsole in Kopfform
